# Manuel de la CCE sur les contrôles en matière de protection des eaux

## **1.3 Apports diffus d'éléments fertilisants et de PPh**

Etat au 12 décembre 2022

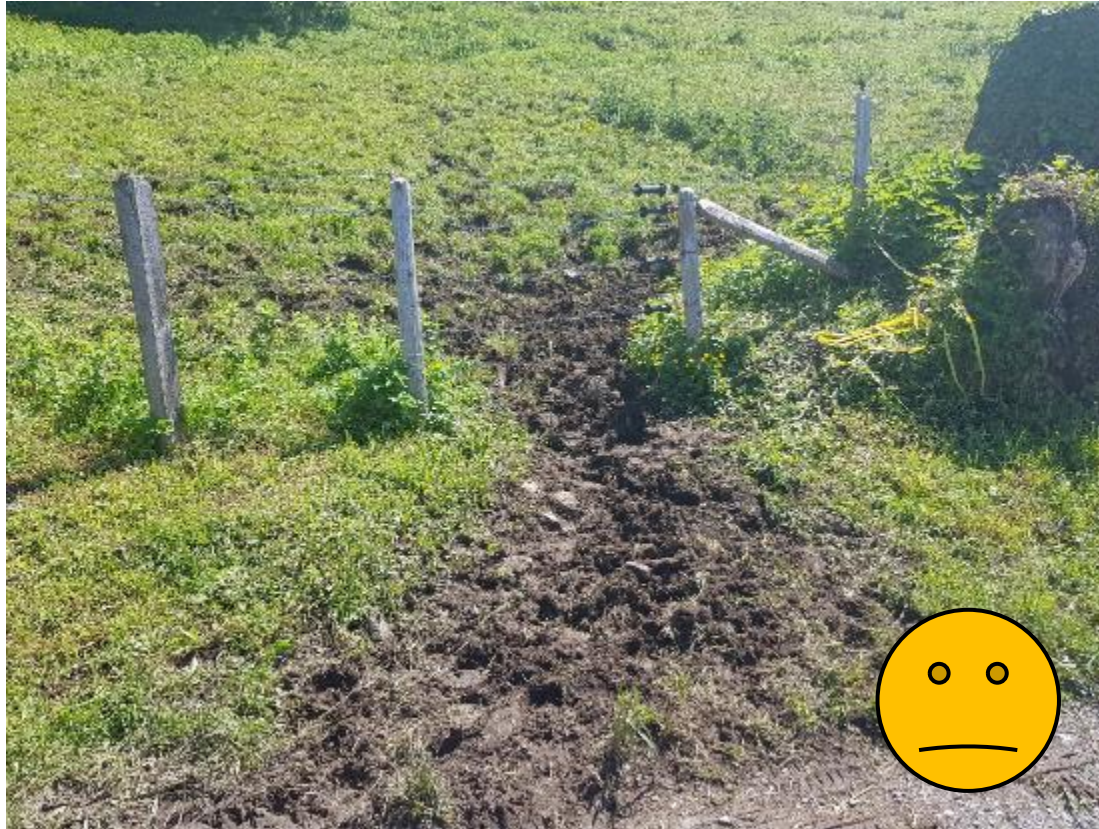
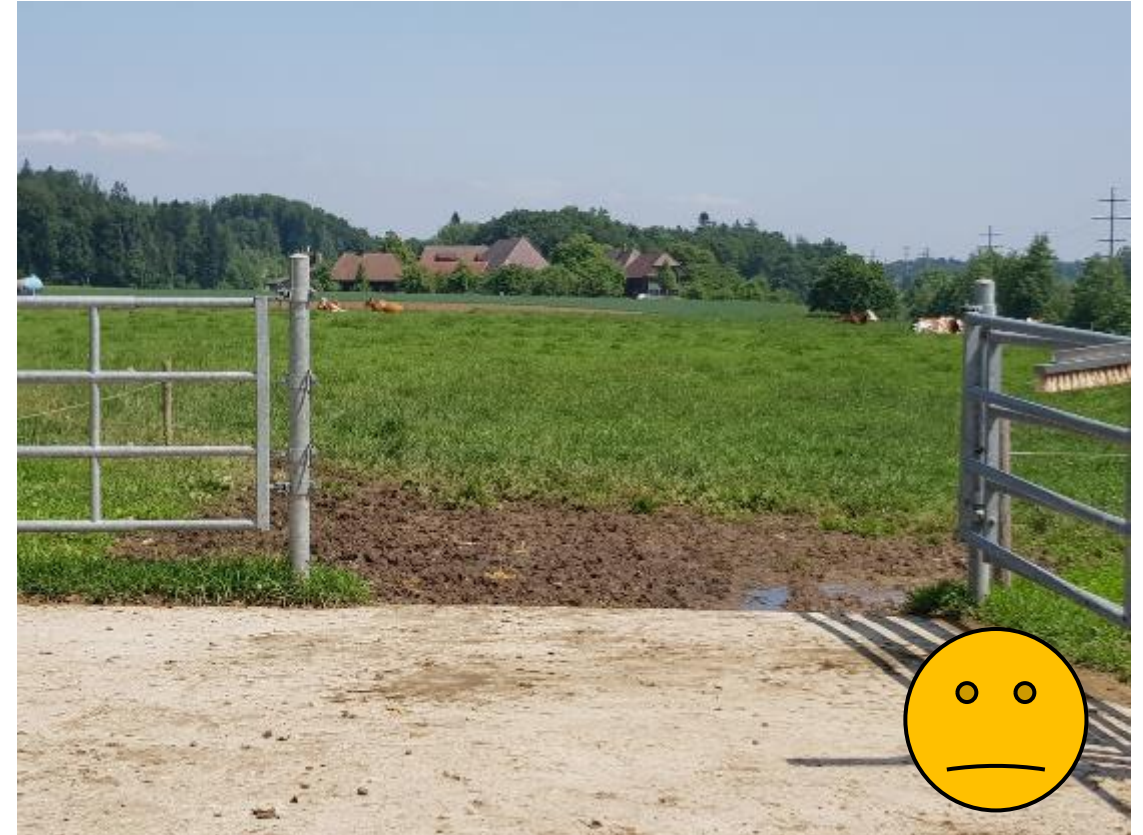
Sortie du pâturage: borbier tolérable.

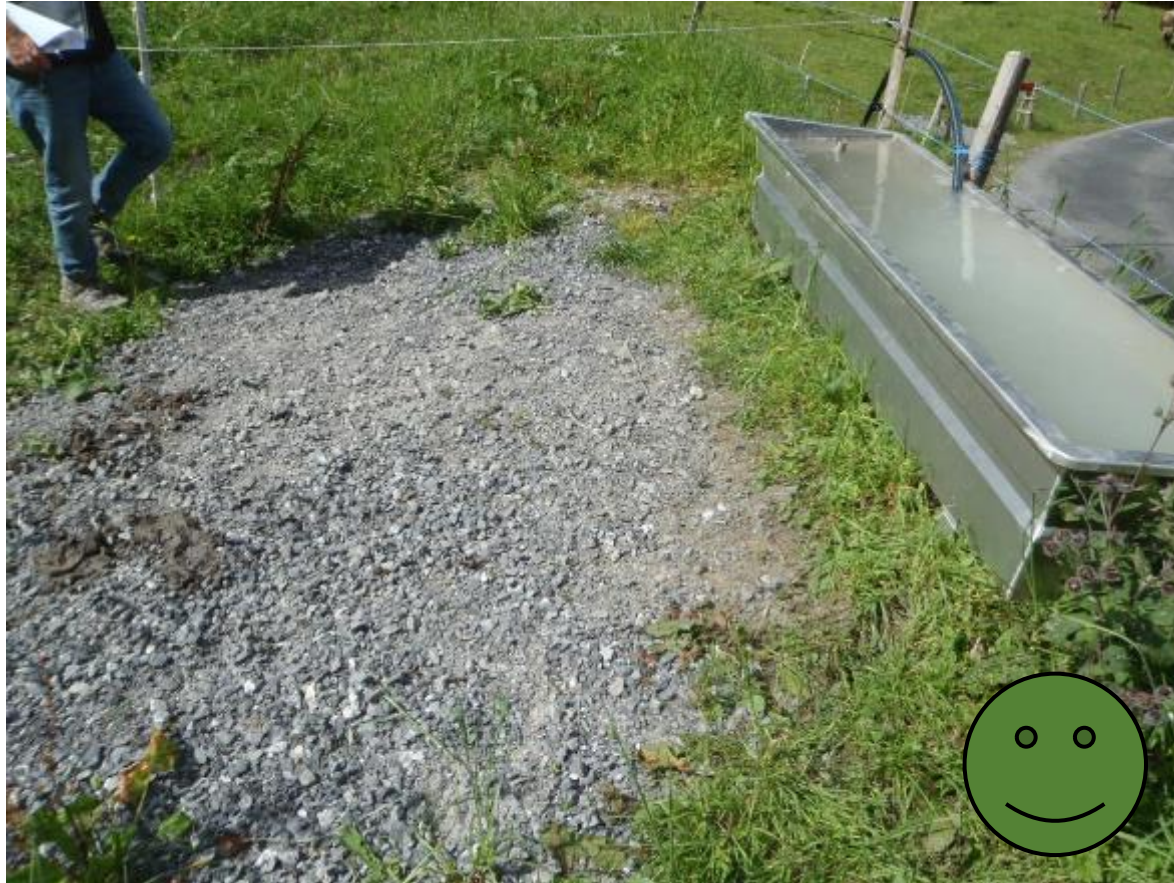
Abreuvoirs et mangeoires fixes avec revêtement du sol. Ils ne doivent pas être bétonnés ni asphaltés.

Les abreuvoirs et mangeoires fixes autour des bâtiments d'alpage sans accès carrossable ne doivent pas être revêtus, mais il ne doit pas y avoir de grandes surfaces sans végétation ou de borbier (plus de 300 m<sup>2</sup>) ni d'accumulation excessive d'excréments.

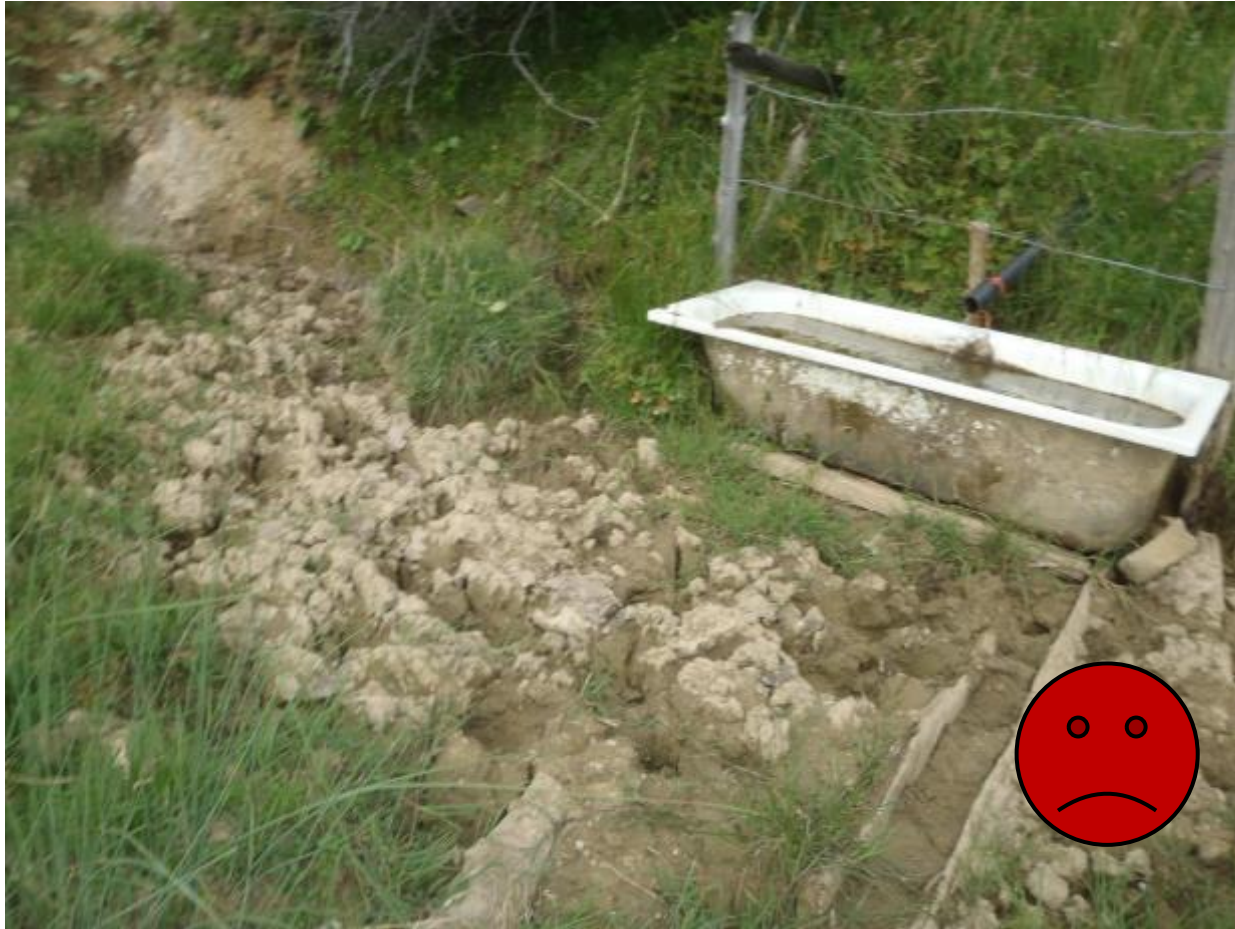
Manquement : Abreuvoirs et mangeoires fixes sans revêtement du sol.

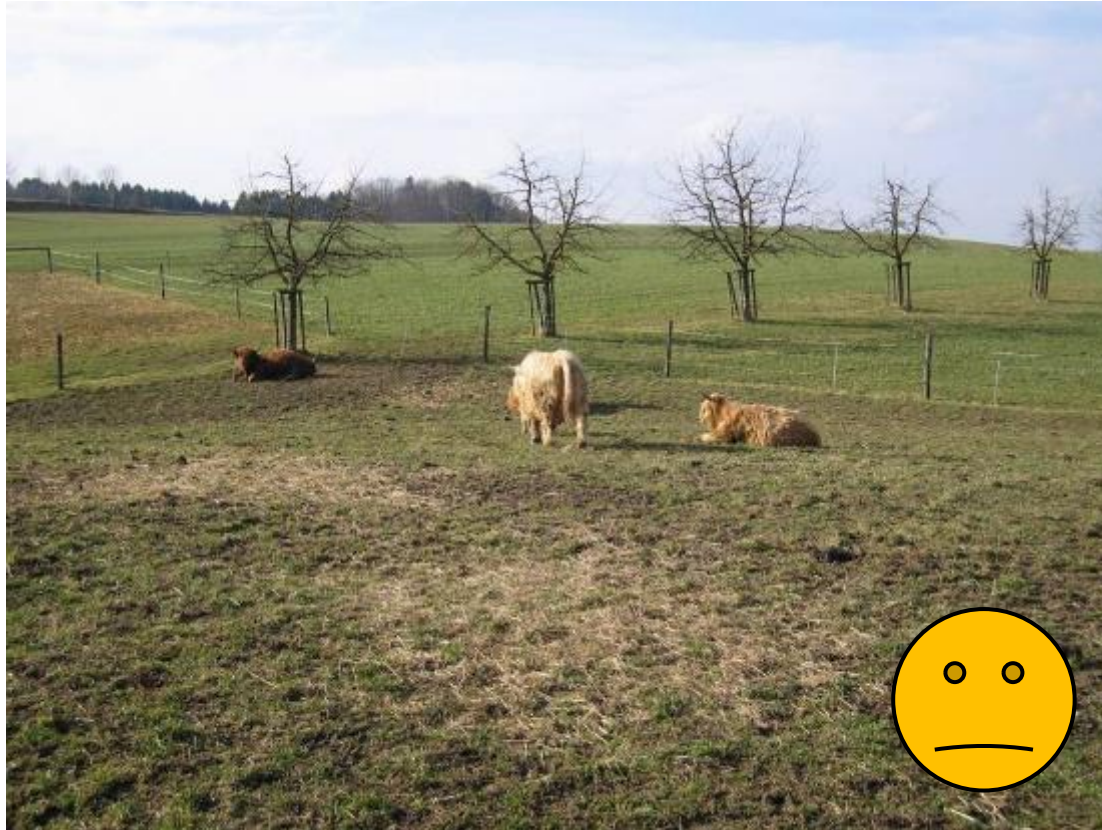
Bourbier sur le pâturage tolérable, car seule une petite surface est concernée.

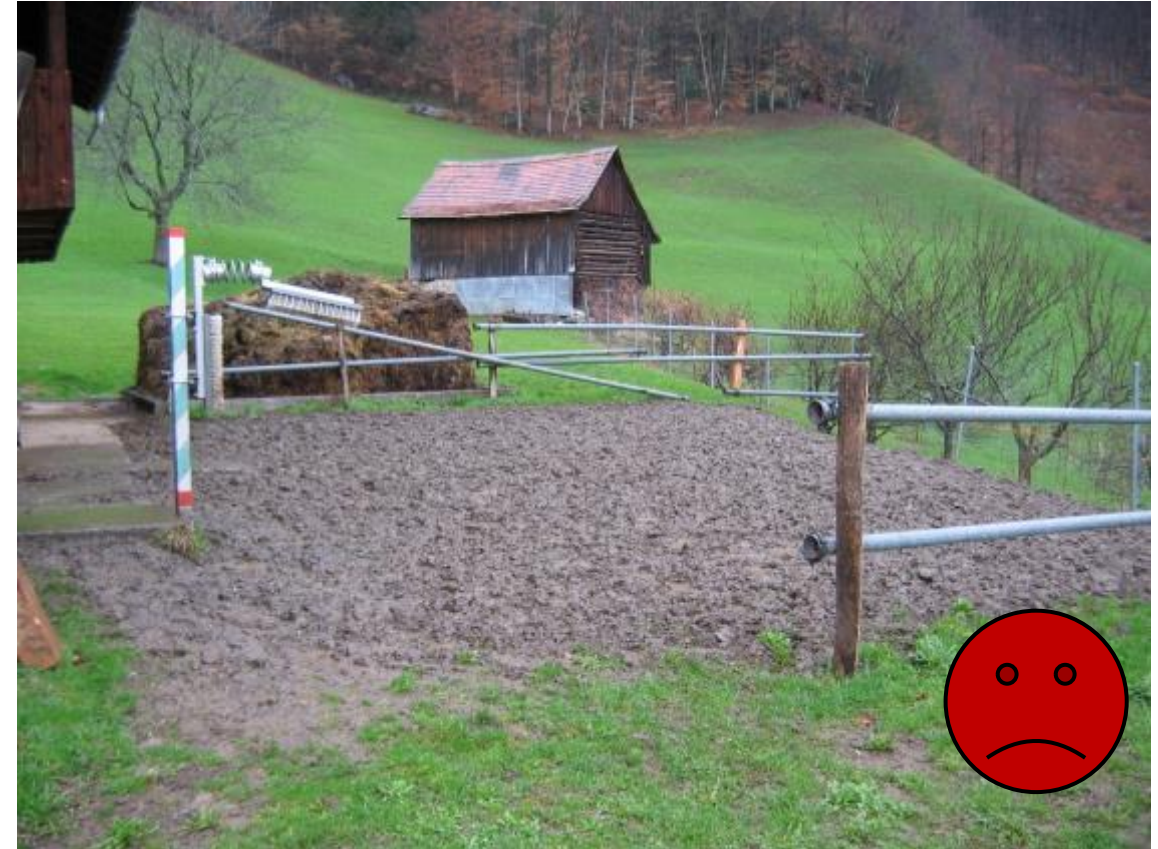
Manquement : boubier sur une grande surface dans un pâturage.

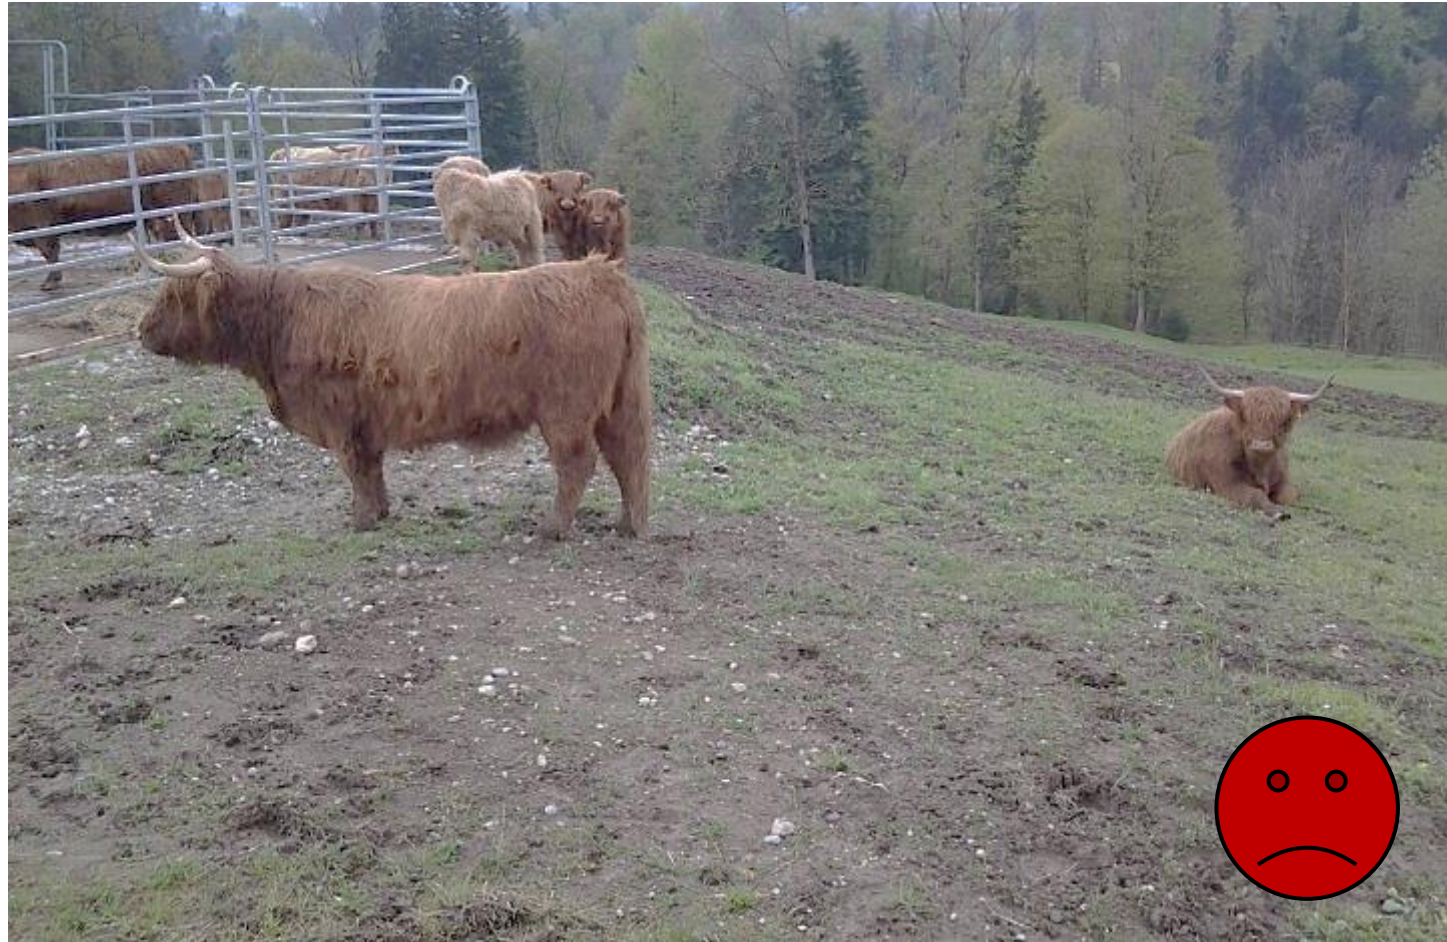
Manquement : Présence de grandes surfaces sans végétation ou de grands bourbiers.

Par "grande surface sans végétation ou grands bourbiers", on entend une surface d'environ 300 m<sup>2</sup>.

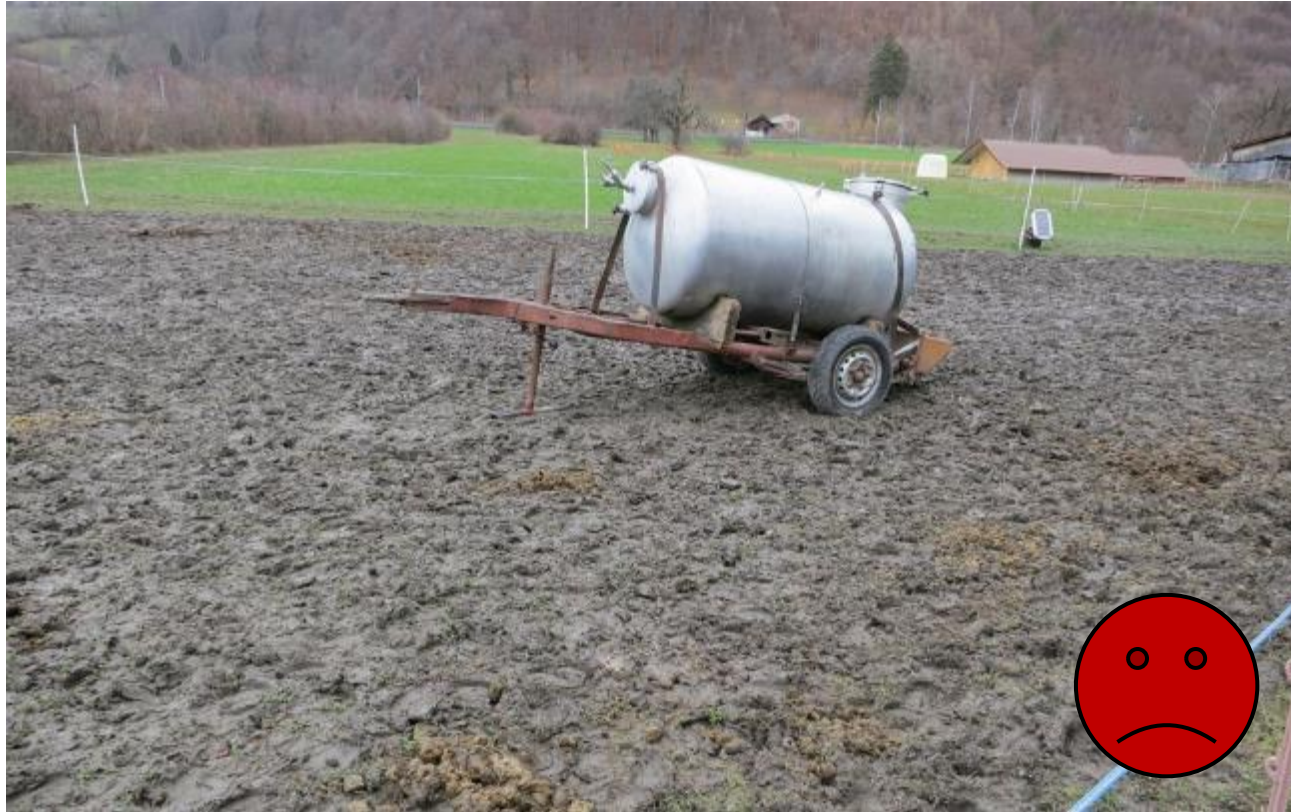
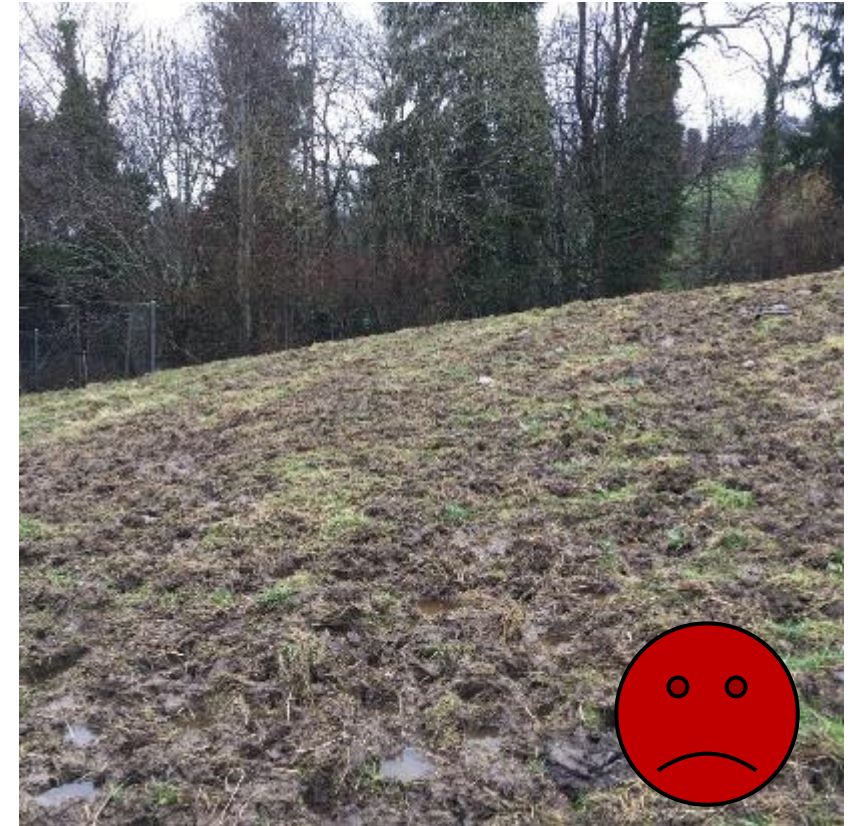
Manquement : pâturage avec grand bournier.

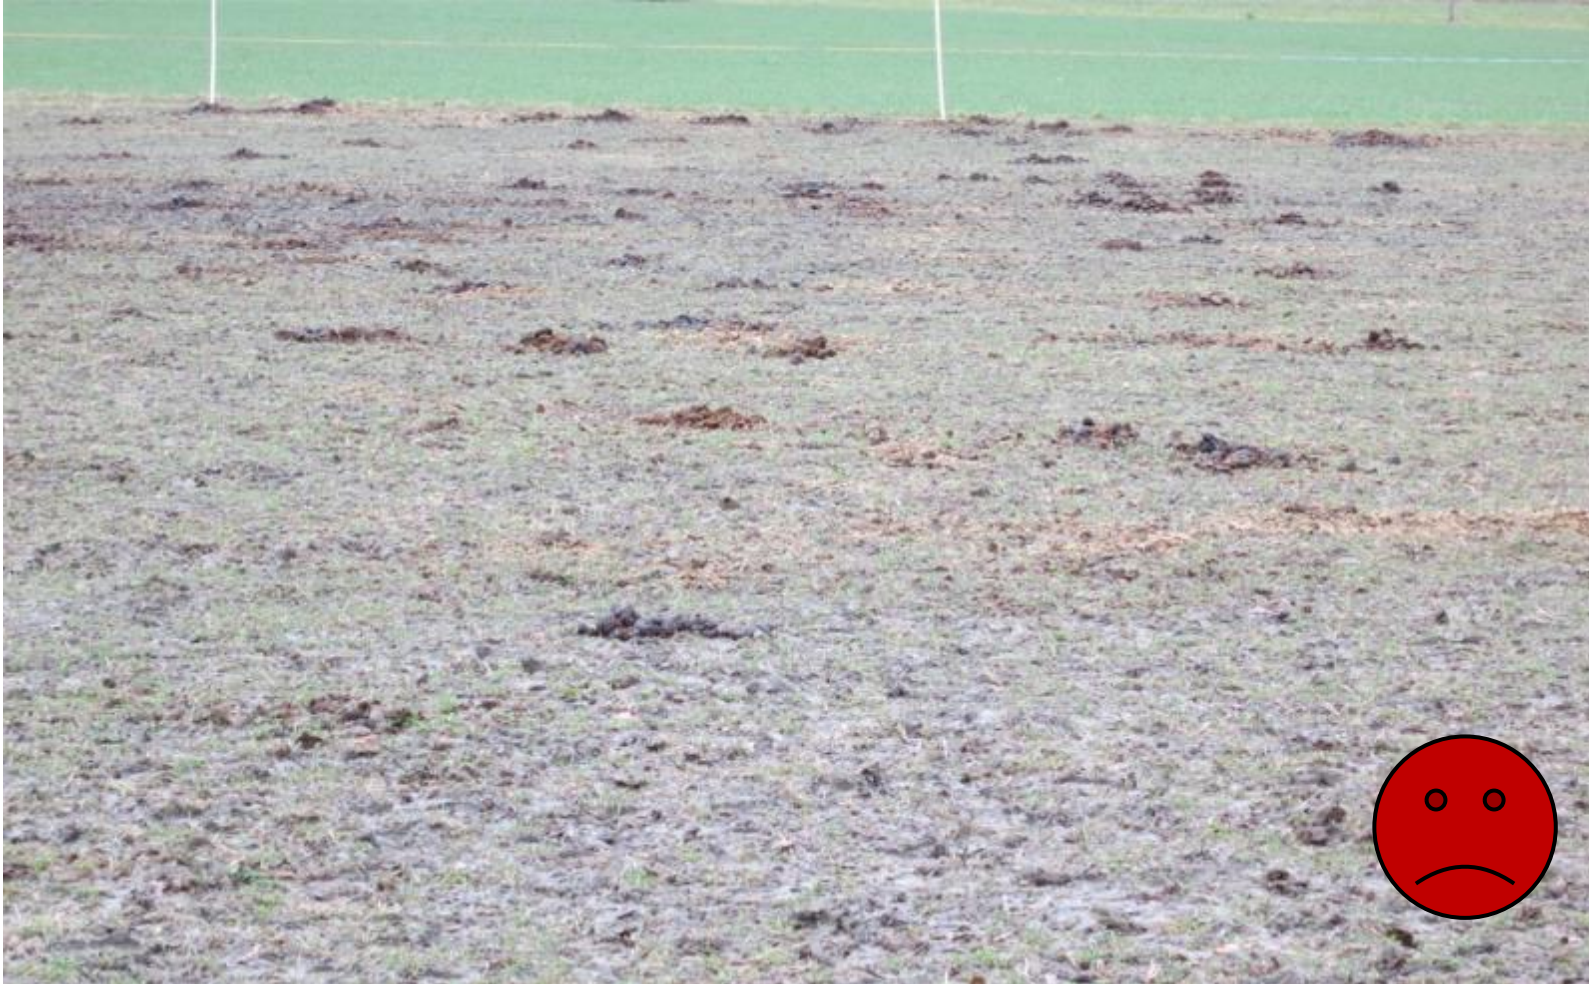
Manquement : accumulation locale excessive d'excréments.

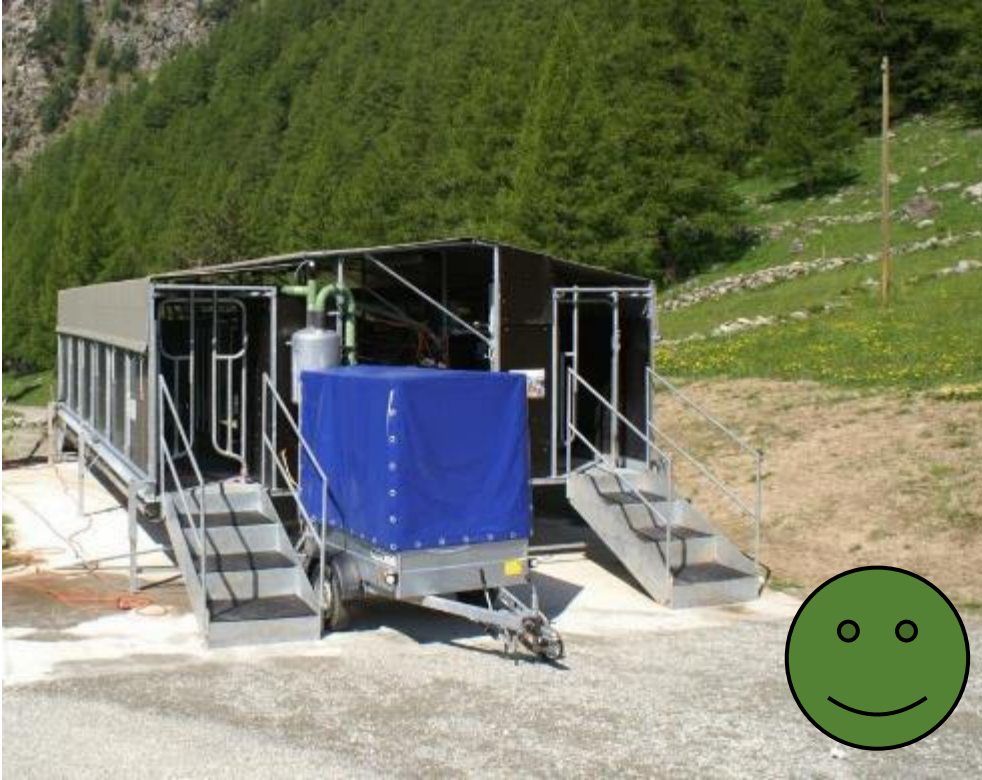
Installation de traite mobile dans la zone d'estivage: dans cet exemple, un bournier excessivement grand a été évité.

Pour les installations de traite mobiles, il ne doit pas y avoir de grandes surfaces sans végétation ou de bournier (plus de 300 m<sup>2</sup>) ni d'accumulation locale excessive d'excréments. L'alpage veillera, par le dimensionnement approprié de l'aire d'attente, à ce qu'aucun bournier excessif ne se développe sur l'aire d'attente. Si cela ne peut pas être garanti en raison des conditions (taille du troupeau, durée de séjour), des mesures techniques sont nécessaires. Le principe suivant s'applique : les apports de nutriments dans les eaux (eaux de surface, eaux souterraines) et l'érosion doivent être empêchés.

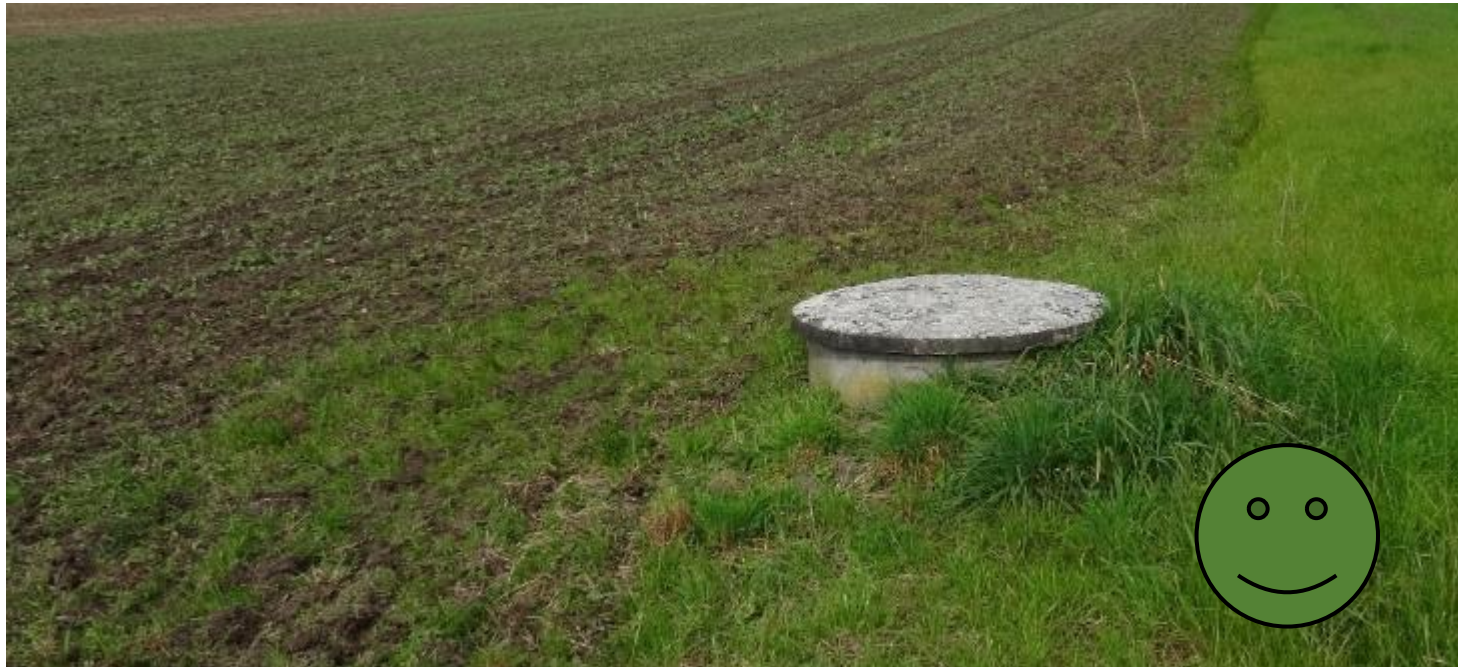
Le couvercle de la chambre de contrôle est conforme (couvercle fermé sans trous ni fissures visibles).

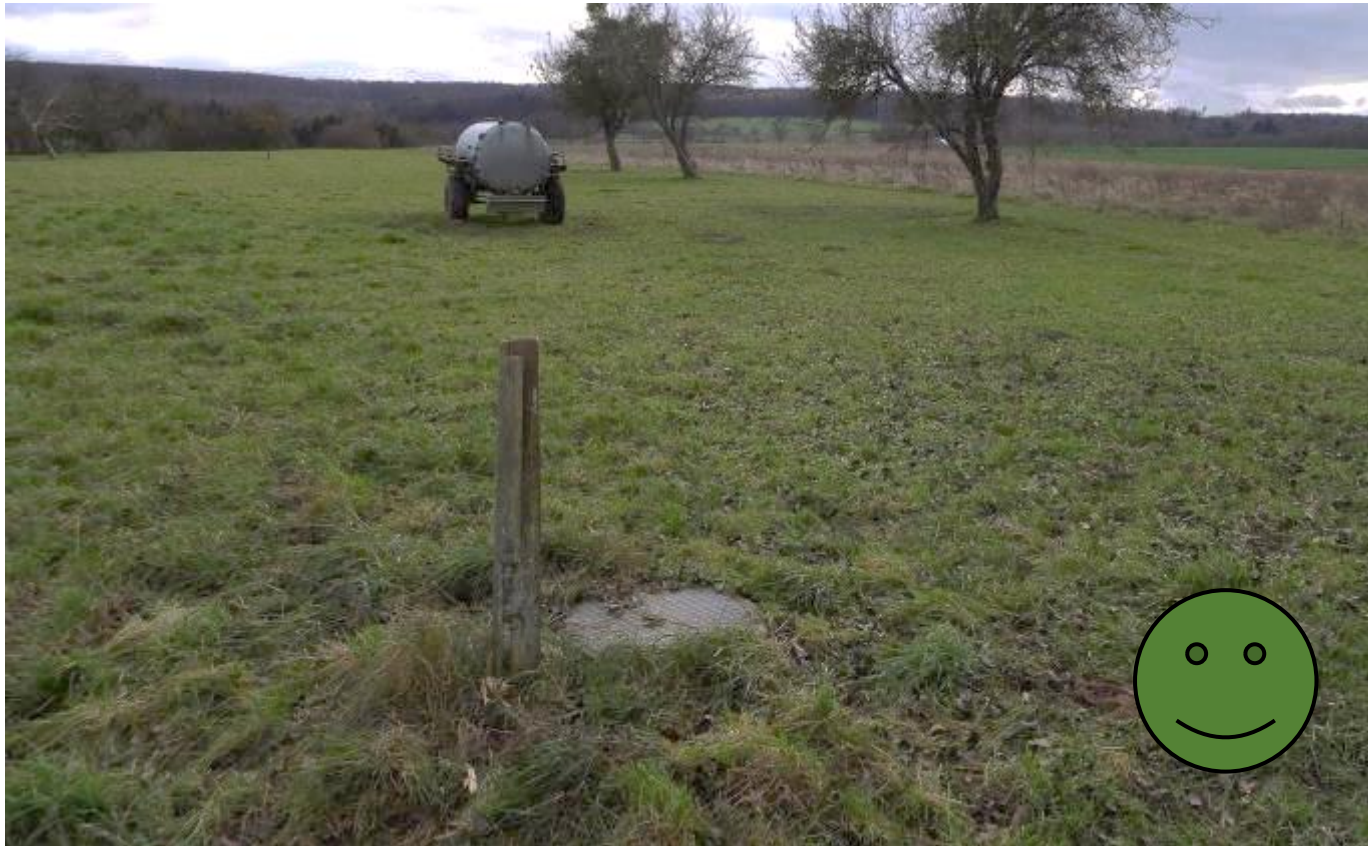
Couvercle sur chambre de contrôle sans trous ni fissures visibles.

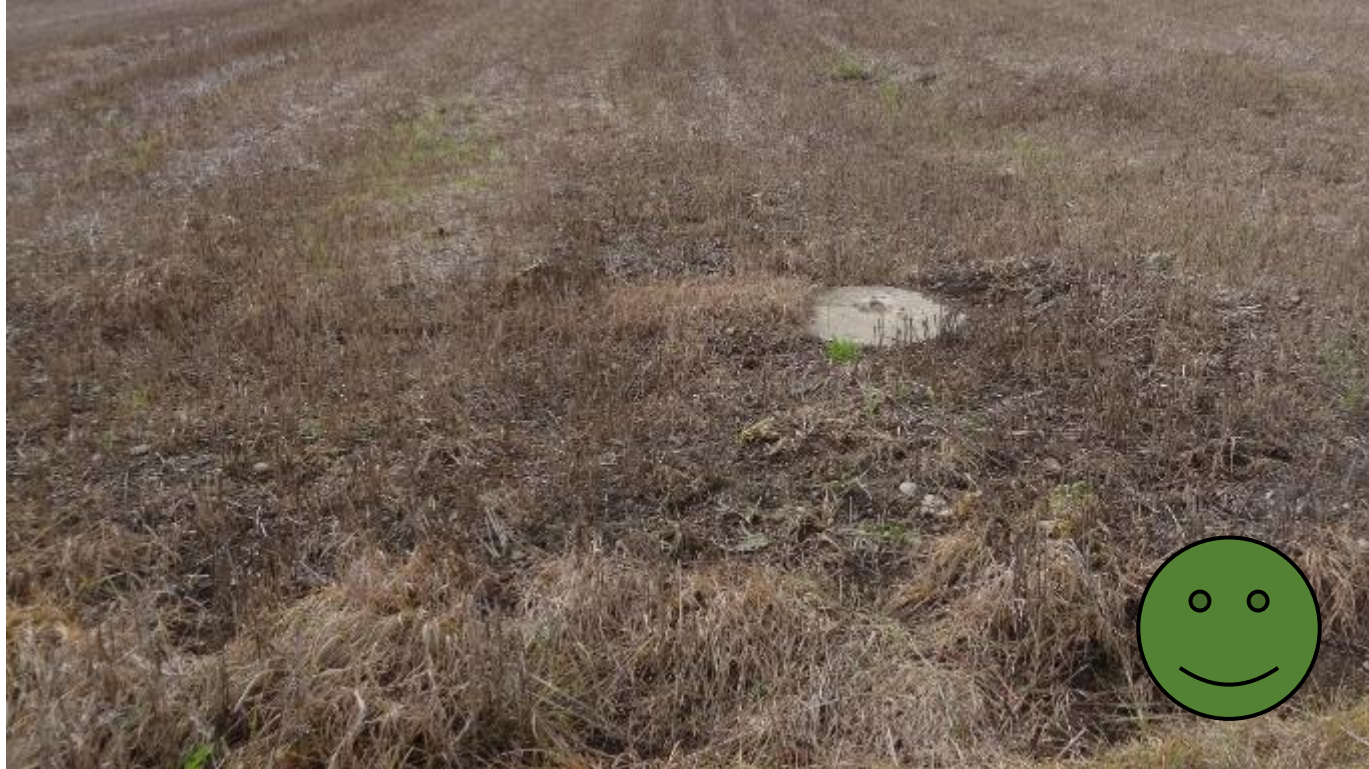
Couvercle sur chambre de contrôle sans trous ni fissures visibles.

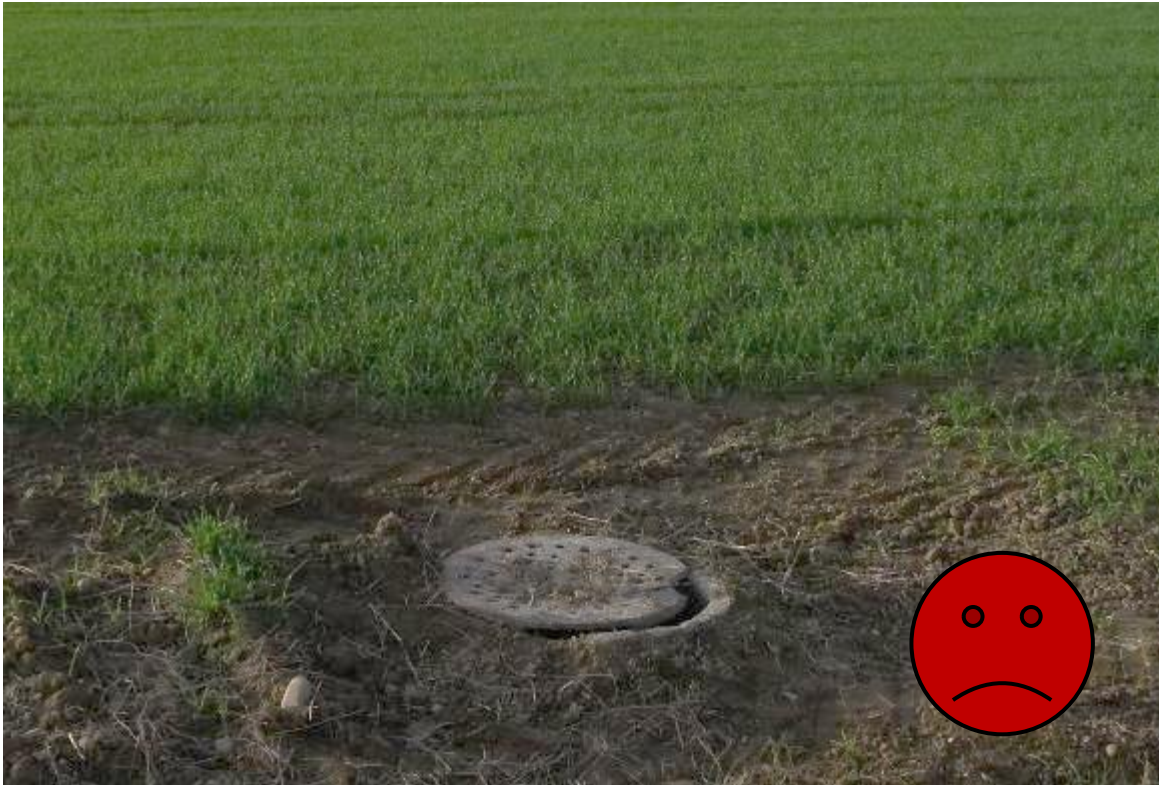
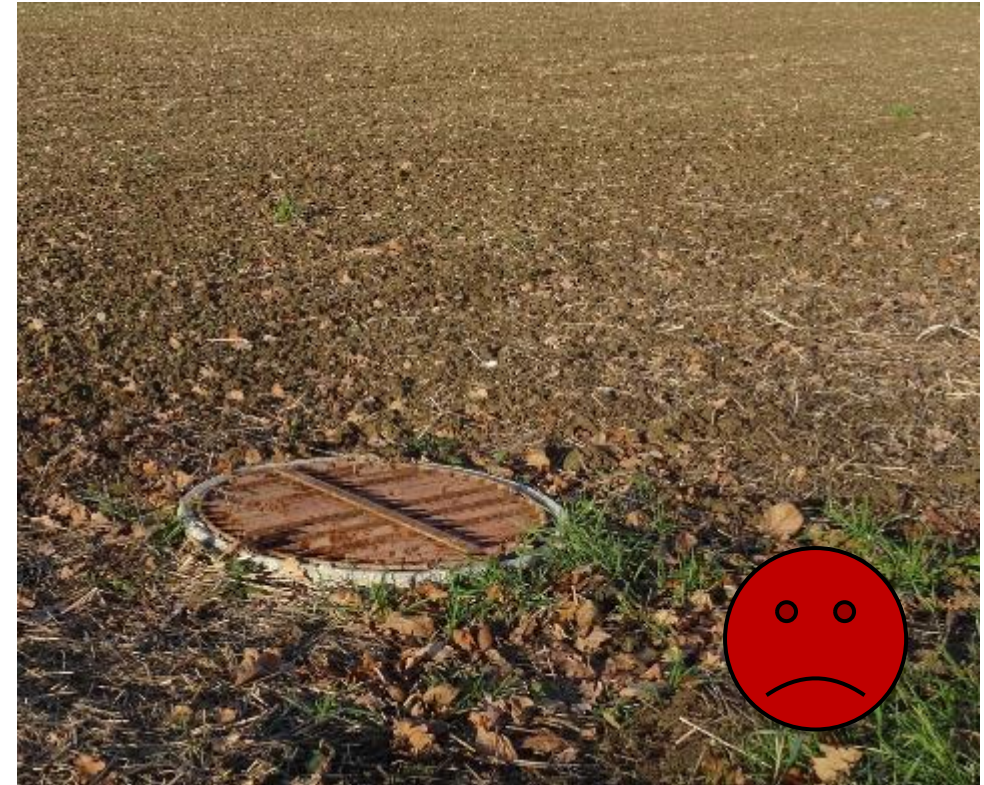
Manquement : Chambre de contrôle insuffisamment protégée contre les apports d'engrais et de PPh.

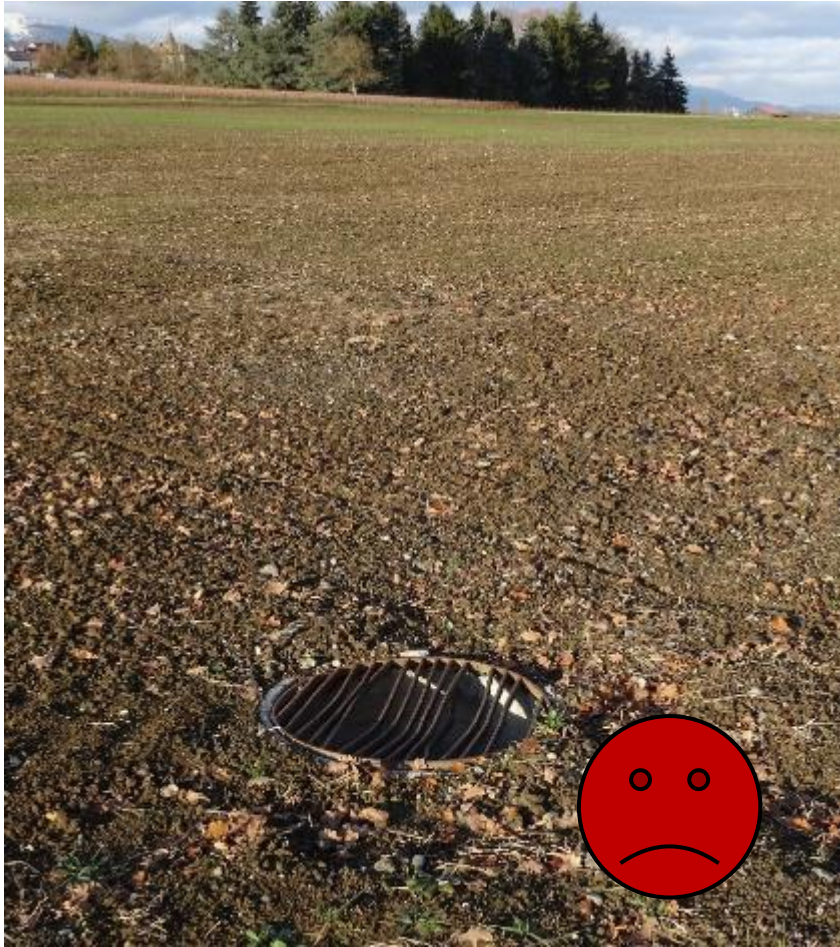
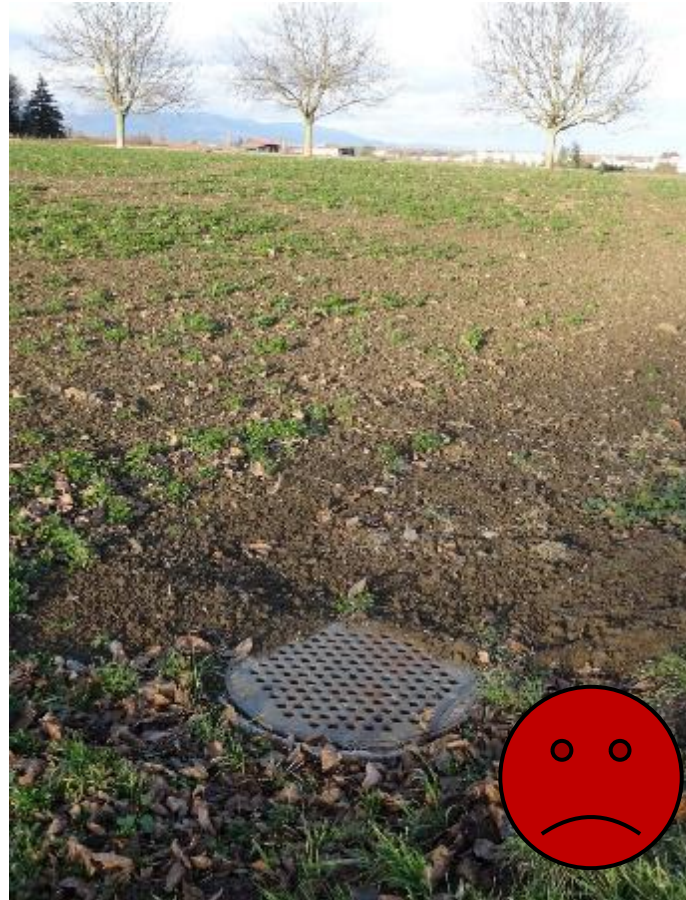
Manquement : le couvercle de ces chambres de contrôle présente des trous.

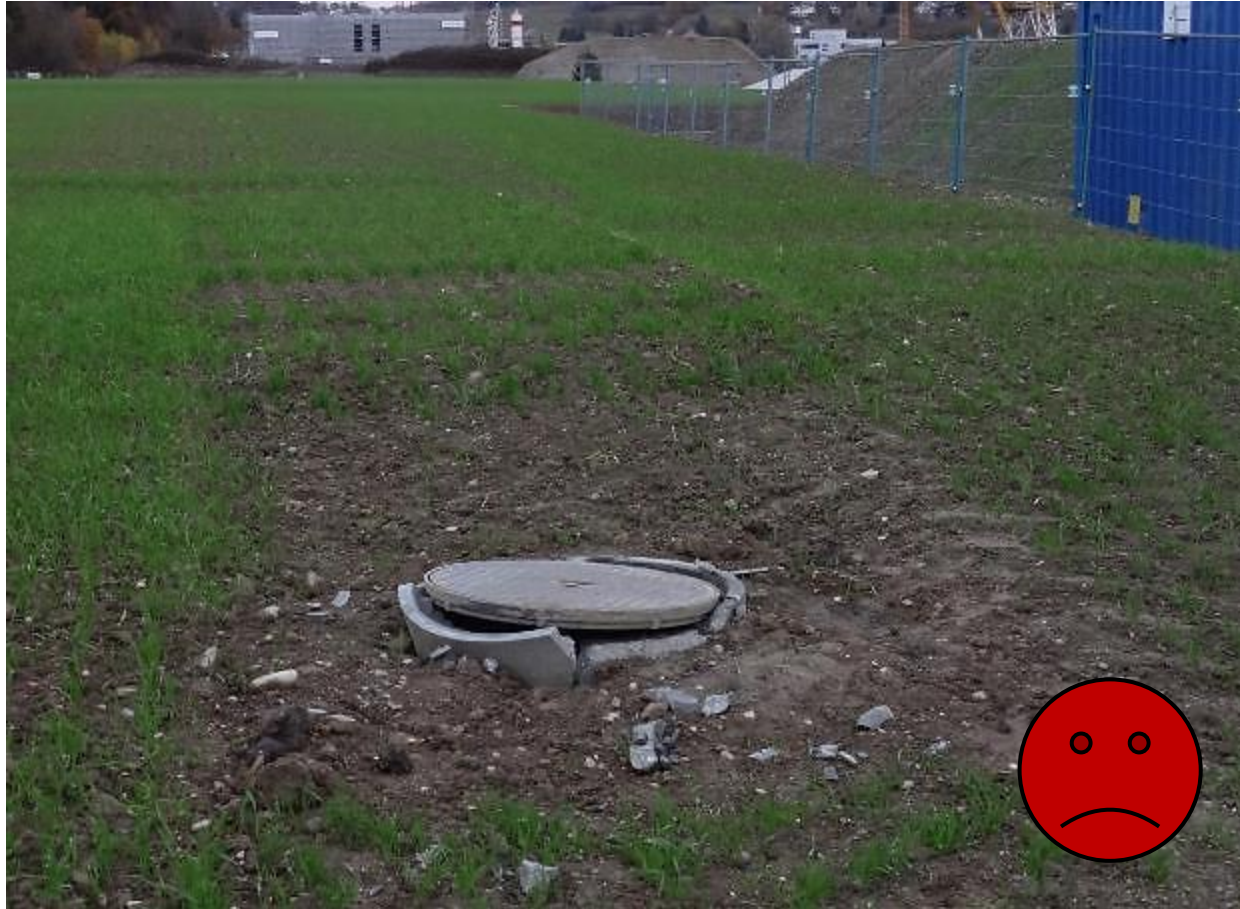
Manquement : Le couvercle ne protège pas suffisamment contre les apports d'engrais et de PPh.
